## KARTLEGGING OG ILLUSTRASJONER AV PLANFORSLAG

## TRE HUMMERPARKER

### TREDELT REGULERING

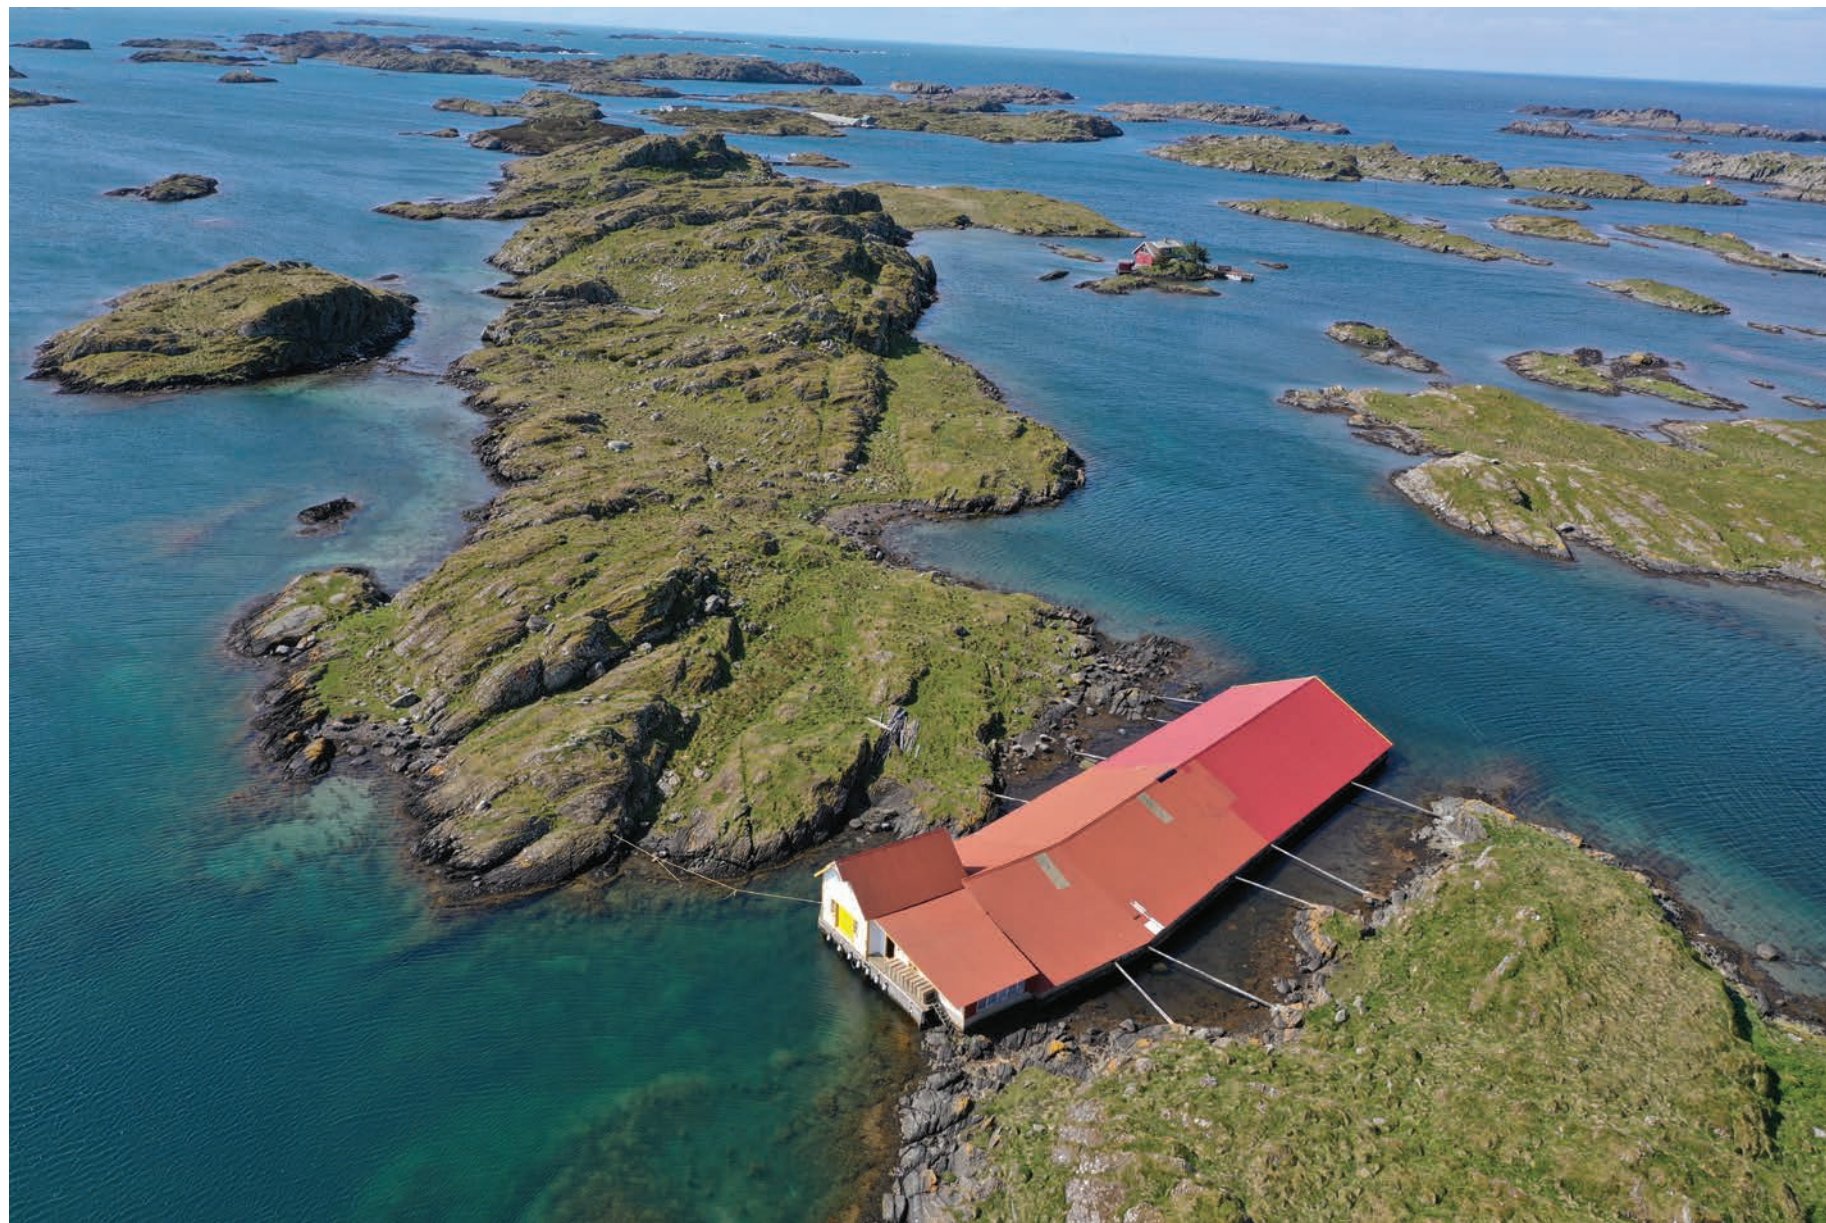
*De tre lokalitetene: Nærmest er Ydstebøparken, delvis skjult bak Ådnøynå ligger Ådnøyskjæret og bakerst ses Bjellandparken*

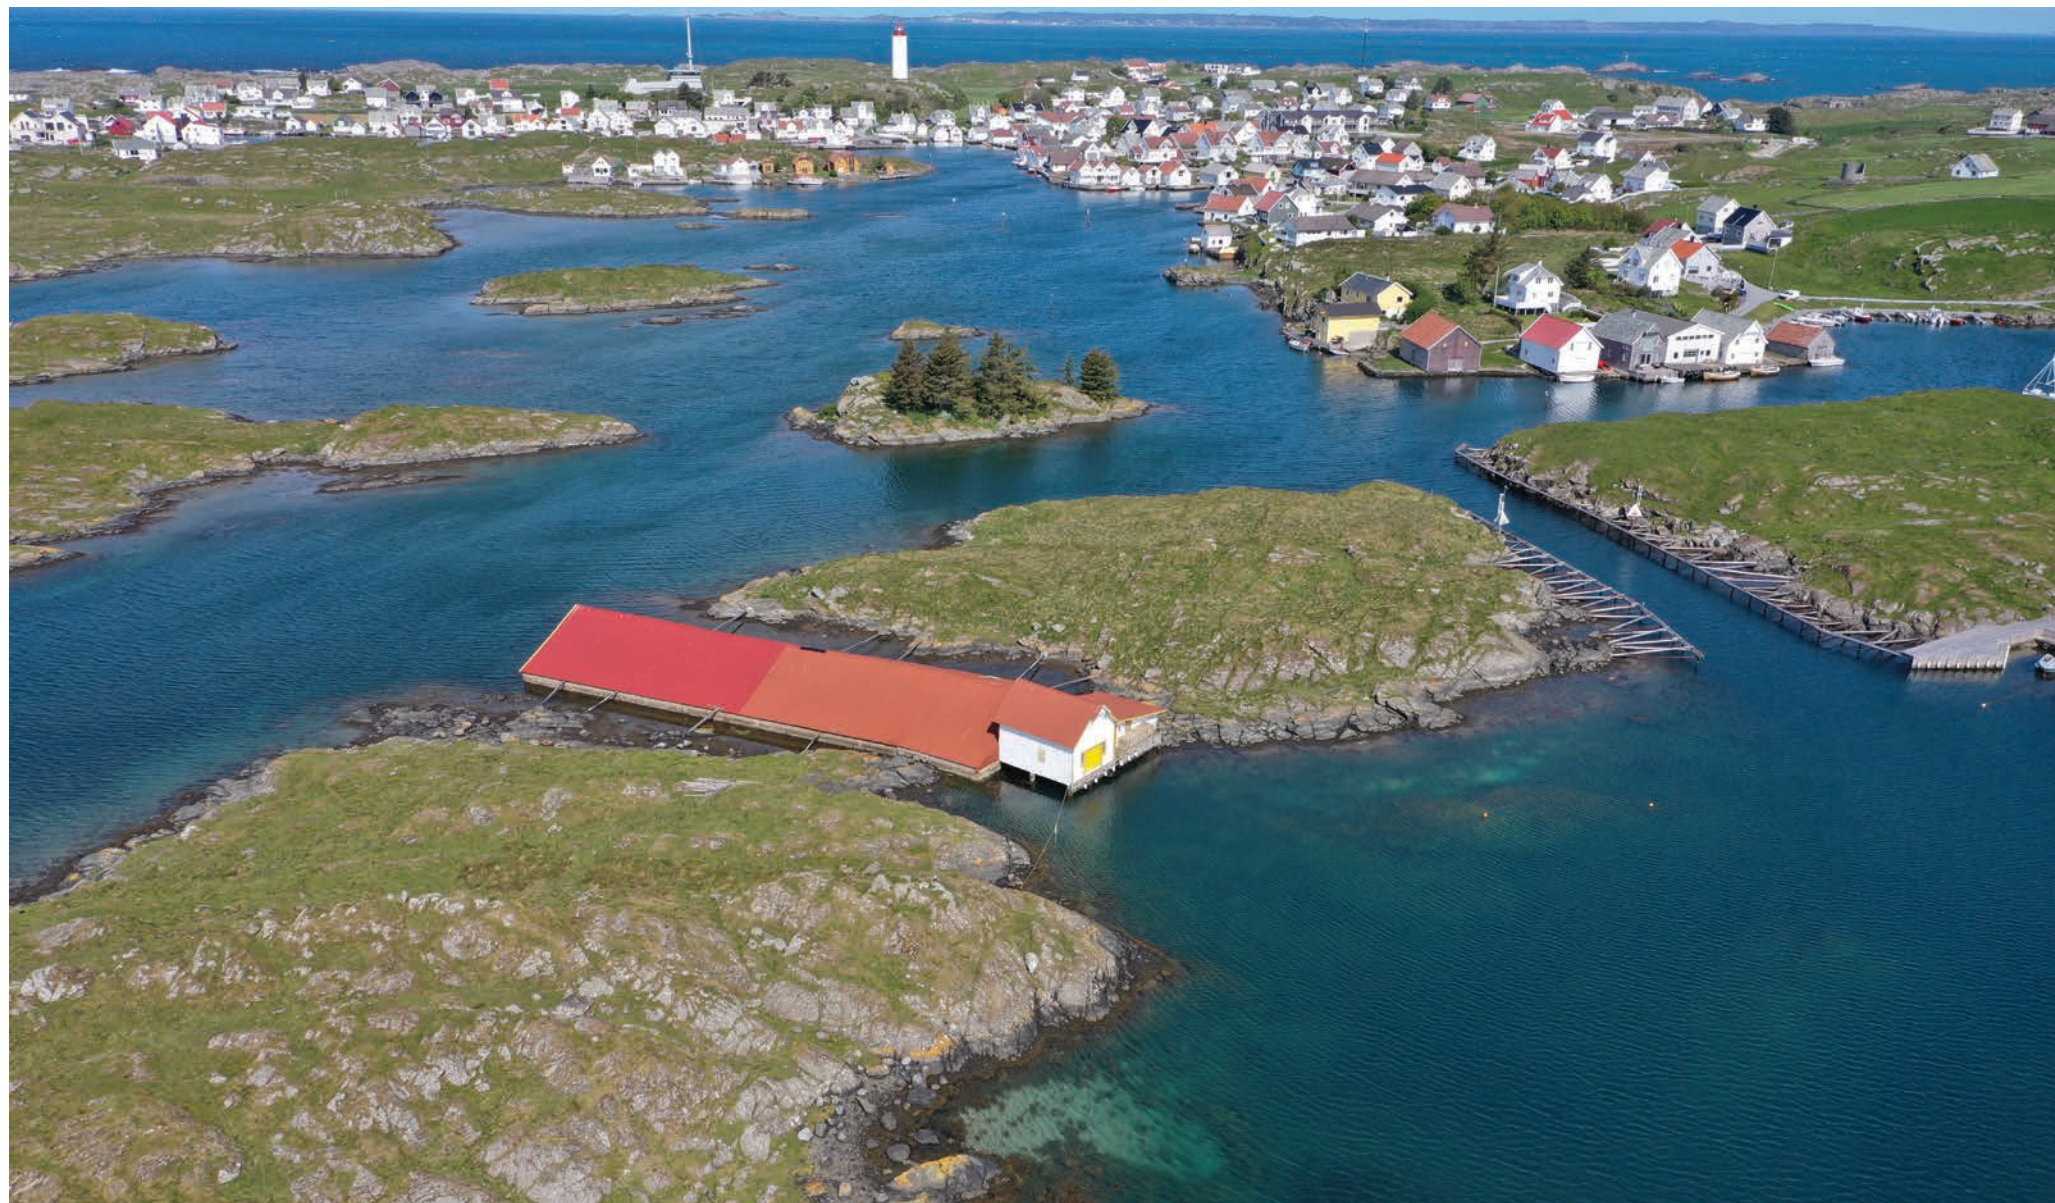
Hummerparken er tett knyttet til sjøen. Bassengdelen er lav. Det store taket har kun en lav knevegg og får konstruksjonen til å fremstå som nedsunken. Pakkhuset med stor port og knapp brygge forteller om bruken med tett kopling til båtene som betjente anlegget.

*Ydstebøparken fyller lengden på sundet mellom Ådnøy og Syselskjær. Foto: A. Vivås, Stavanger maritime museum*

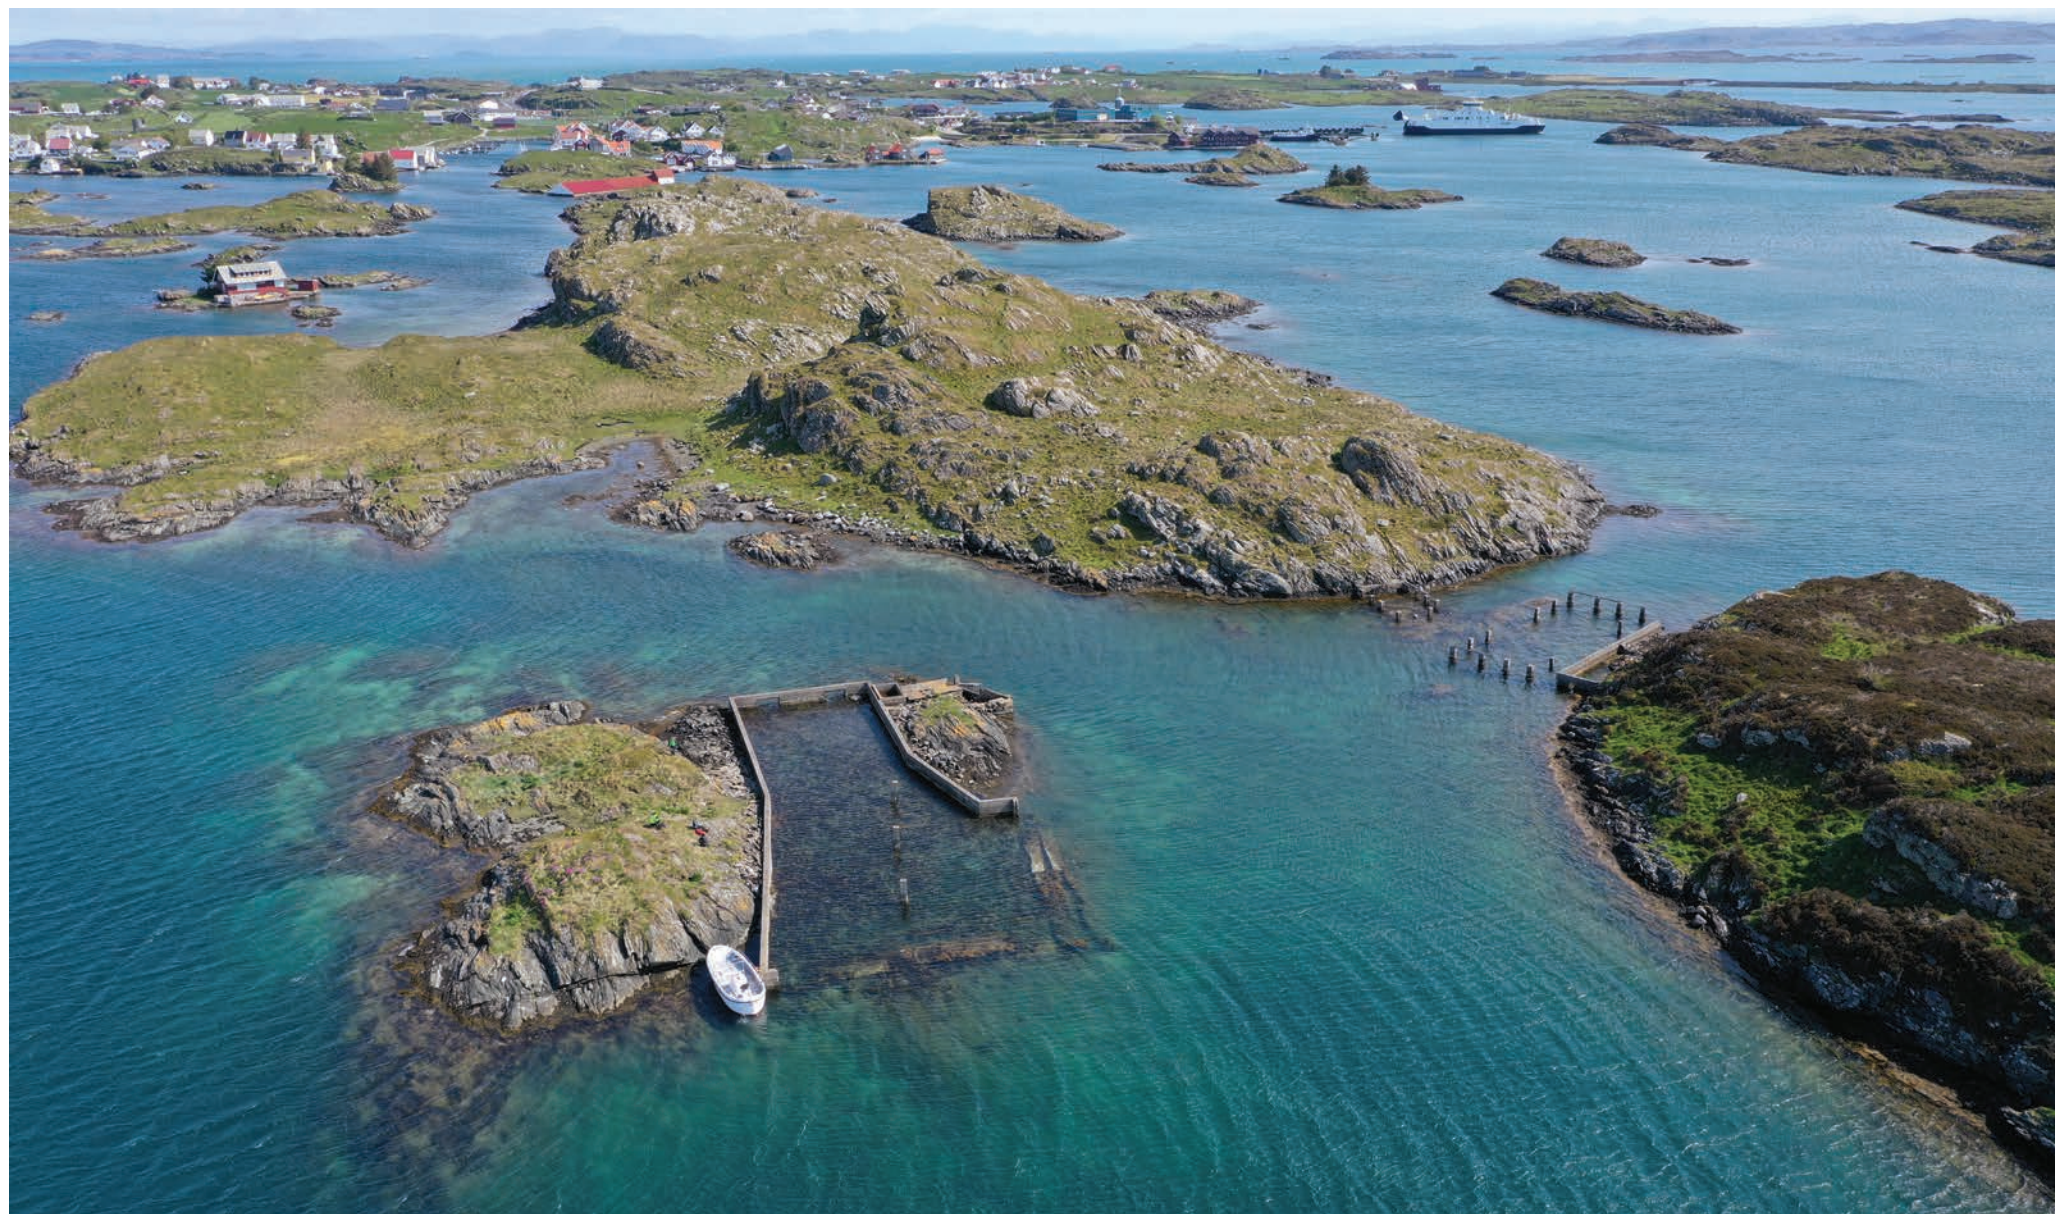
Det er kun rester av hummerparken som står igjen. Bygget som ble oppført i 1947, hadde en mer utsatt plassering enn de andre hummerparkene. Forfall og kollaps skyldes kanskje dette i kombinasjon med mangel på vedlikehold.

Plassert mellom Ådnøyskjær og en mindre holme, er det i dag deler av grunnmuren, og søylerekke som forteller om den opprinnelige toskipete konstruksjonen.

*Ådnøyparken har kun rester tilbake av konstruksjonen. Foto: A. Vivås, Stavanger maritime museum*

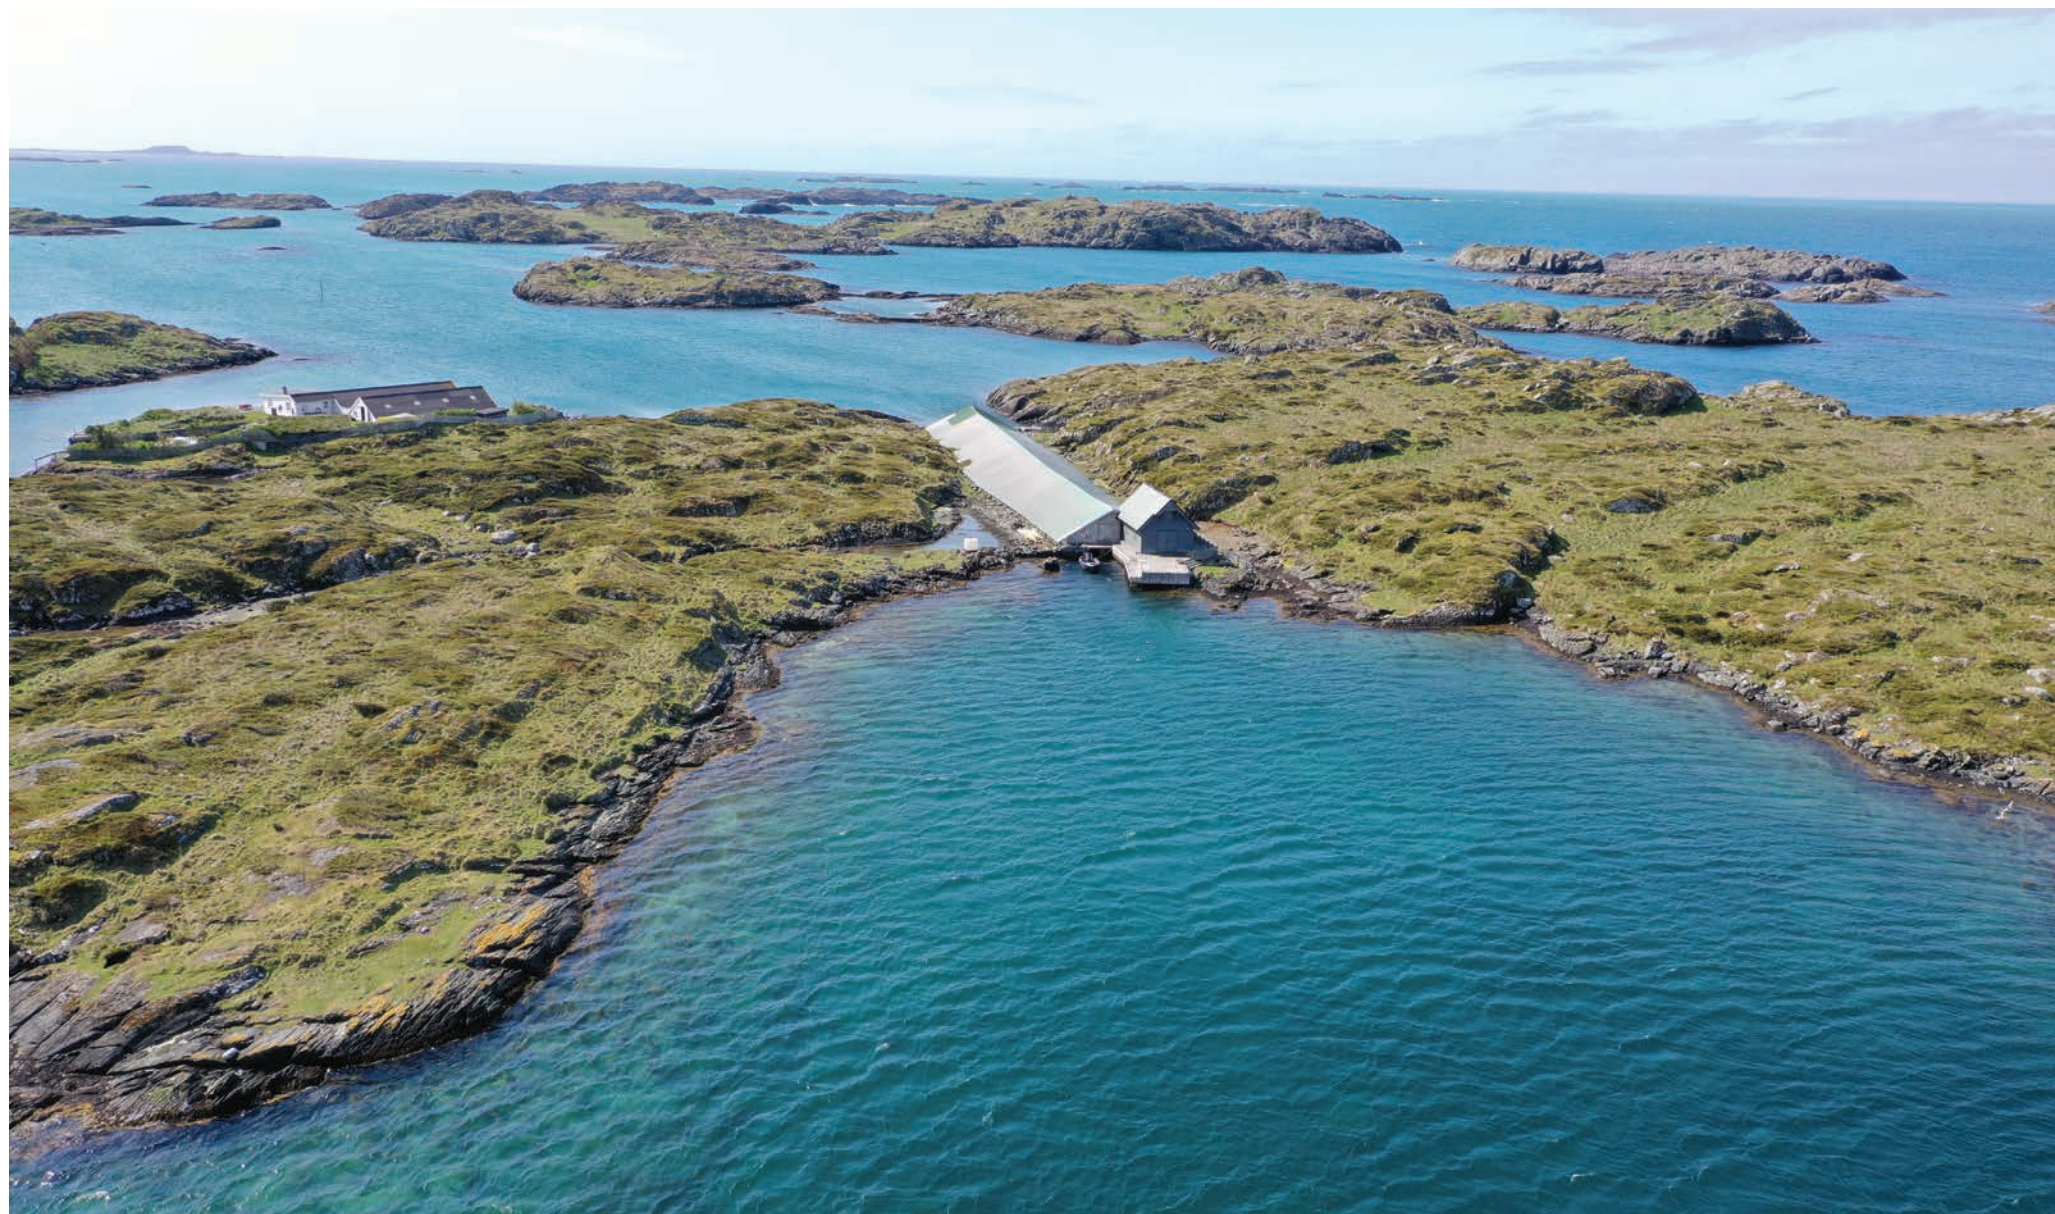
*Bjellandparken godt plassert mellom to holmer. Foto: A. Vivås, Stavanger maritime museum*

Parken ble oppført i 1902 og var en av de første som ble bygget. Kanskje derfor ble det valgt en ideell lokalisering med gode forhold for vær og vind. Plassert i et smalt og grunt sund er bygget skjermet for både havets og vindens krefter.

Anlegget er plassert i et naturlig sund mellom to holmer. Sundet er så ifyllt på begge sider av bygget slik at konstruksjonen får stabile forhold.

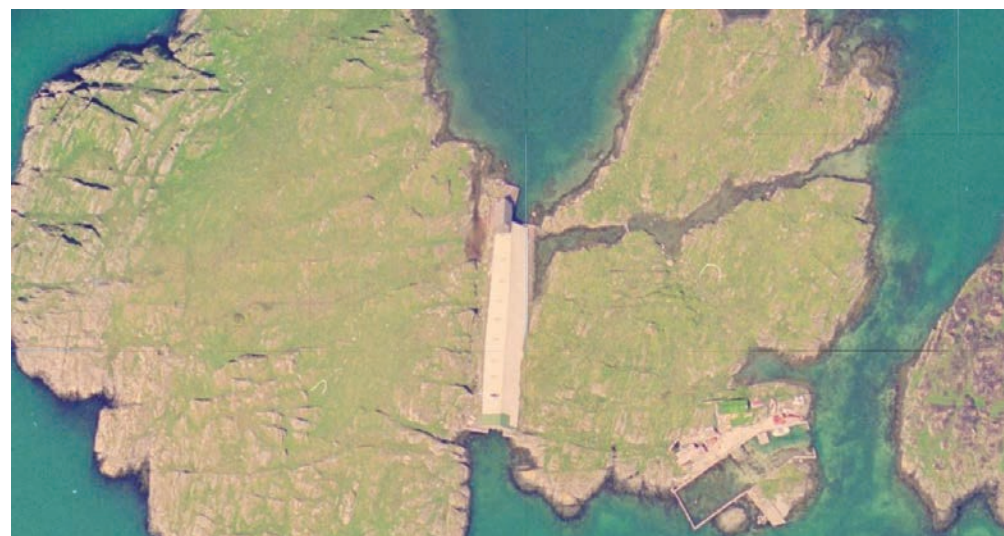
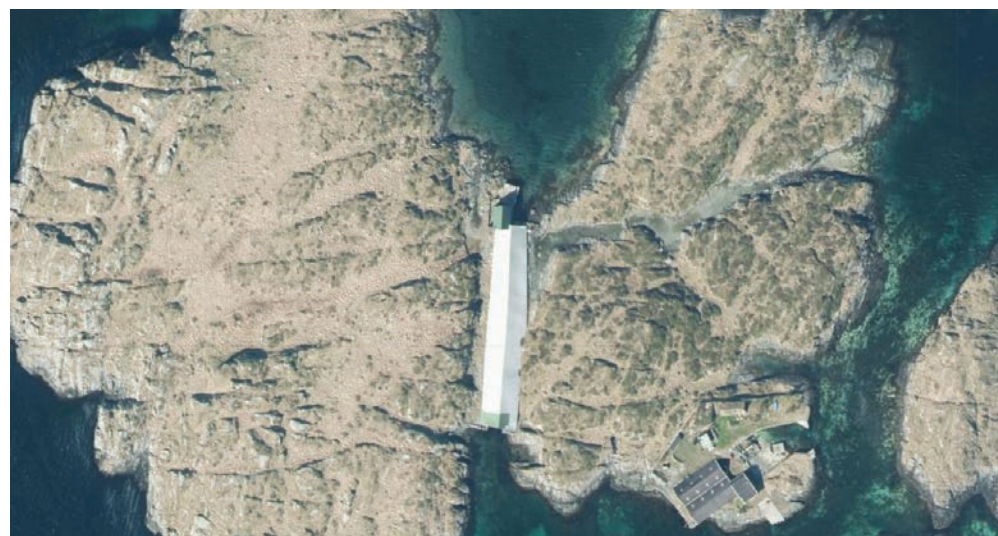
Hummerparkens bassengdel er lav og langstrakt med tilkomst i begge ender. Pakkhuset er plassert i anleggets nordside. Dette bygget har hatt en noe annen utforming og plassering tidligere, da det stor mer sentrert på bassengdelen av anlegget.

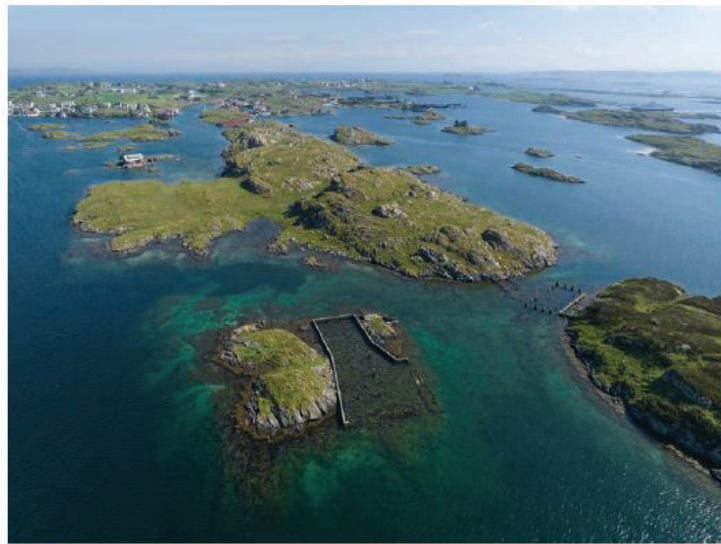
Haalandparken på Ådnøyskjæret. Vest for parken ses fundamenter etter en tidligere krabbepark. I bakgrunnen skimtes Ydstebøparken.  
Foto: Trond A. Isaksen, Riksantikvaren

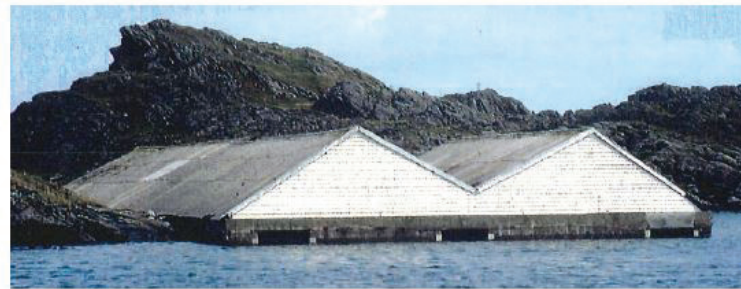
Haalandparken på 1990-tallet. Foto: Helge Schjelderup

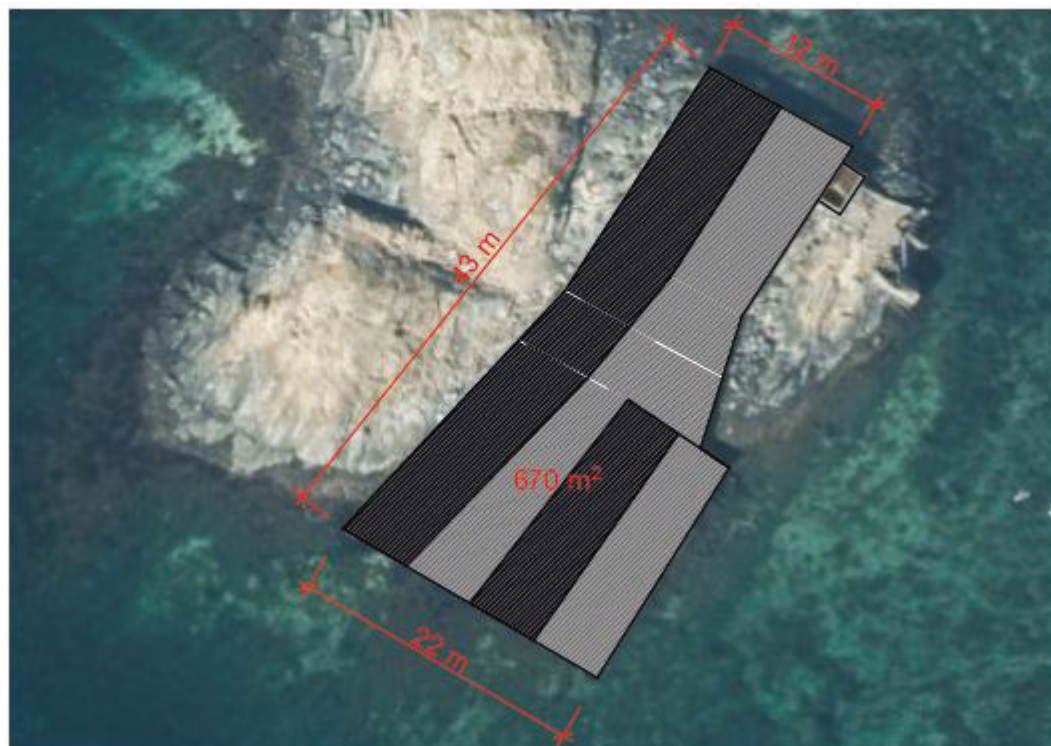
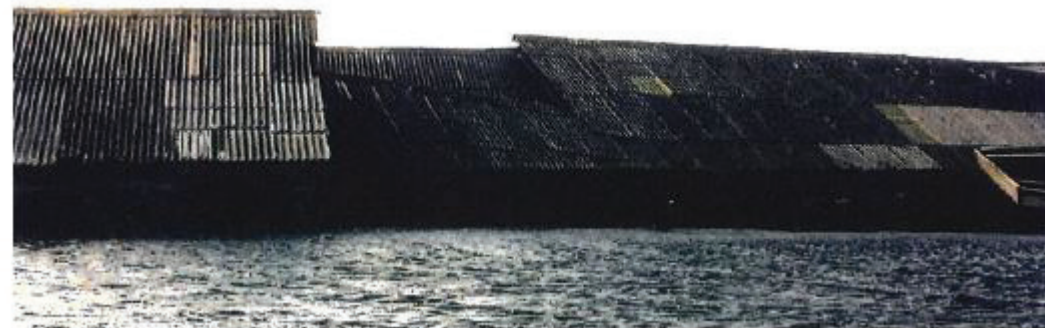
HAALANDPARKEN: Hummerparken på Ådnøyskjæret hadde en grunnflate på 670m<sup>2</sup> og var dekket av flere sammensatte takflater.

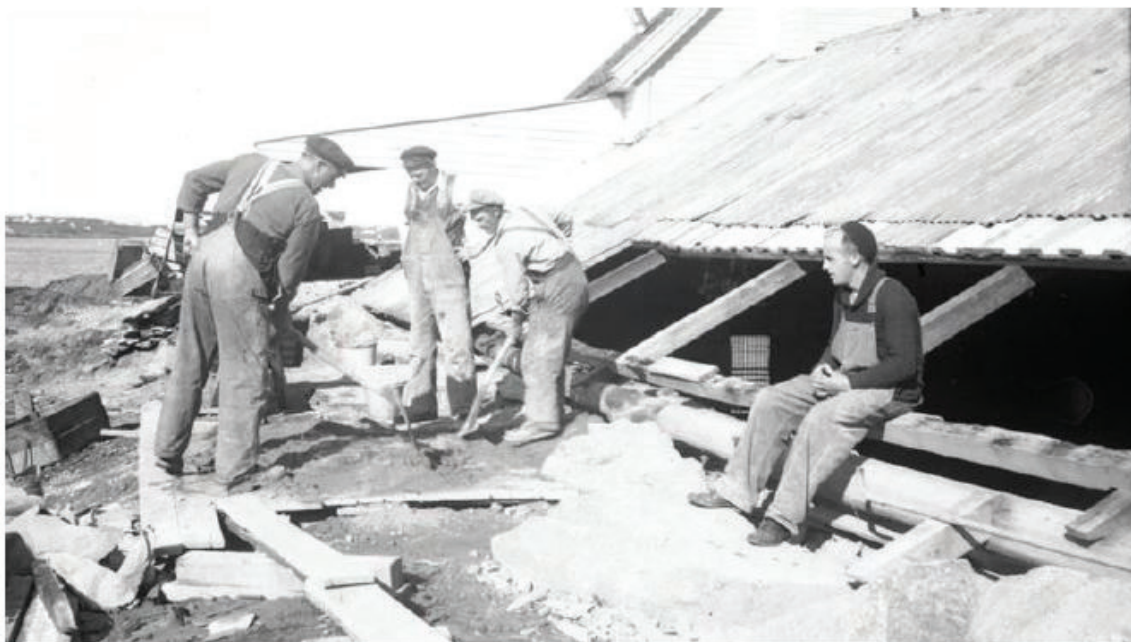
**PAKKHUSETS TO POSISJONER:** Bildet til venstre viser pakkhuset sentralt på hummerparken gavl, med en sidefløy som stikker ut. Bildene til høyre viser pakkhuset til side for hummerparkens møne og med et oppbygg på hummerparkens tak i bakkant

Nåværende pakkhus er reist i senere tid og erstatter et tidligere hus på samme sted. Før dette stod pakkhuset sentralt på gavlveggen og hadde et sidebygg - beslektet med Ydstebøparken.

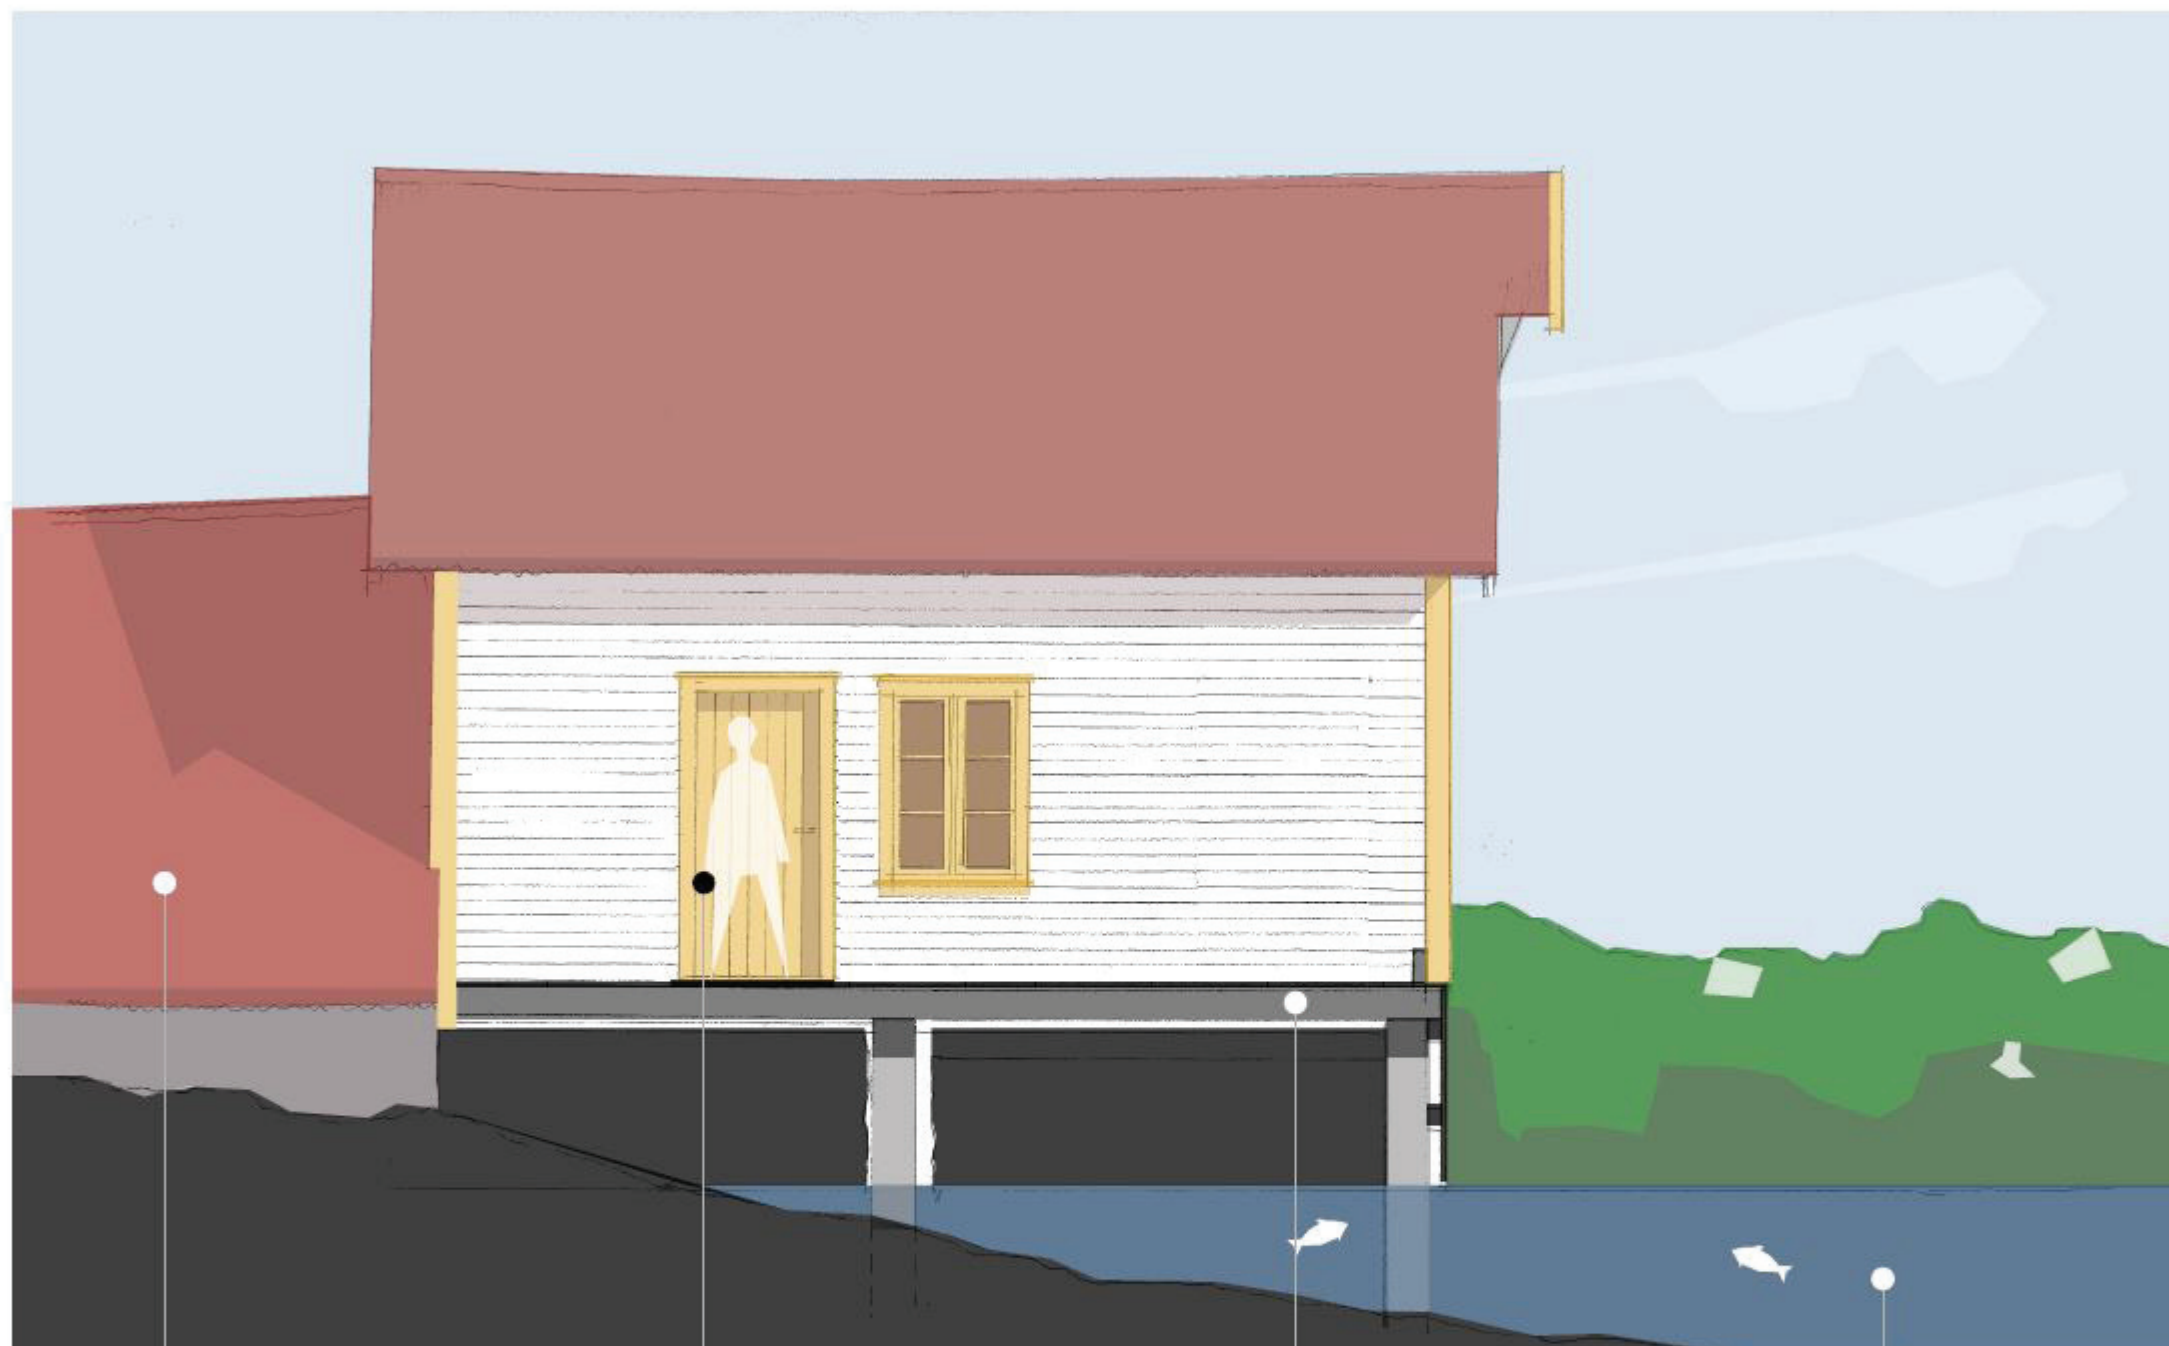
Selve hummerparken, det overbygde sjøbassenget, beholdes uendret, men får ny dør i den vestre gavlveggen. Dette sikrer adkomst fra båt ved krevende værforhold.

Ved etablering av ny brygge, vil også sørfasaden tilbakeføres med original kledning, vindu og døråpning.

Terrengsnittet ligger til side for sundets dypeste punkt og viser derfor ikke reell sjødybde. Kun til illustrasjon.

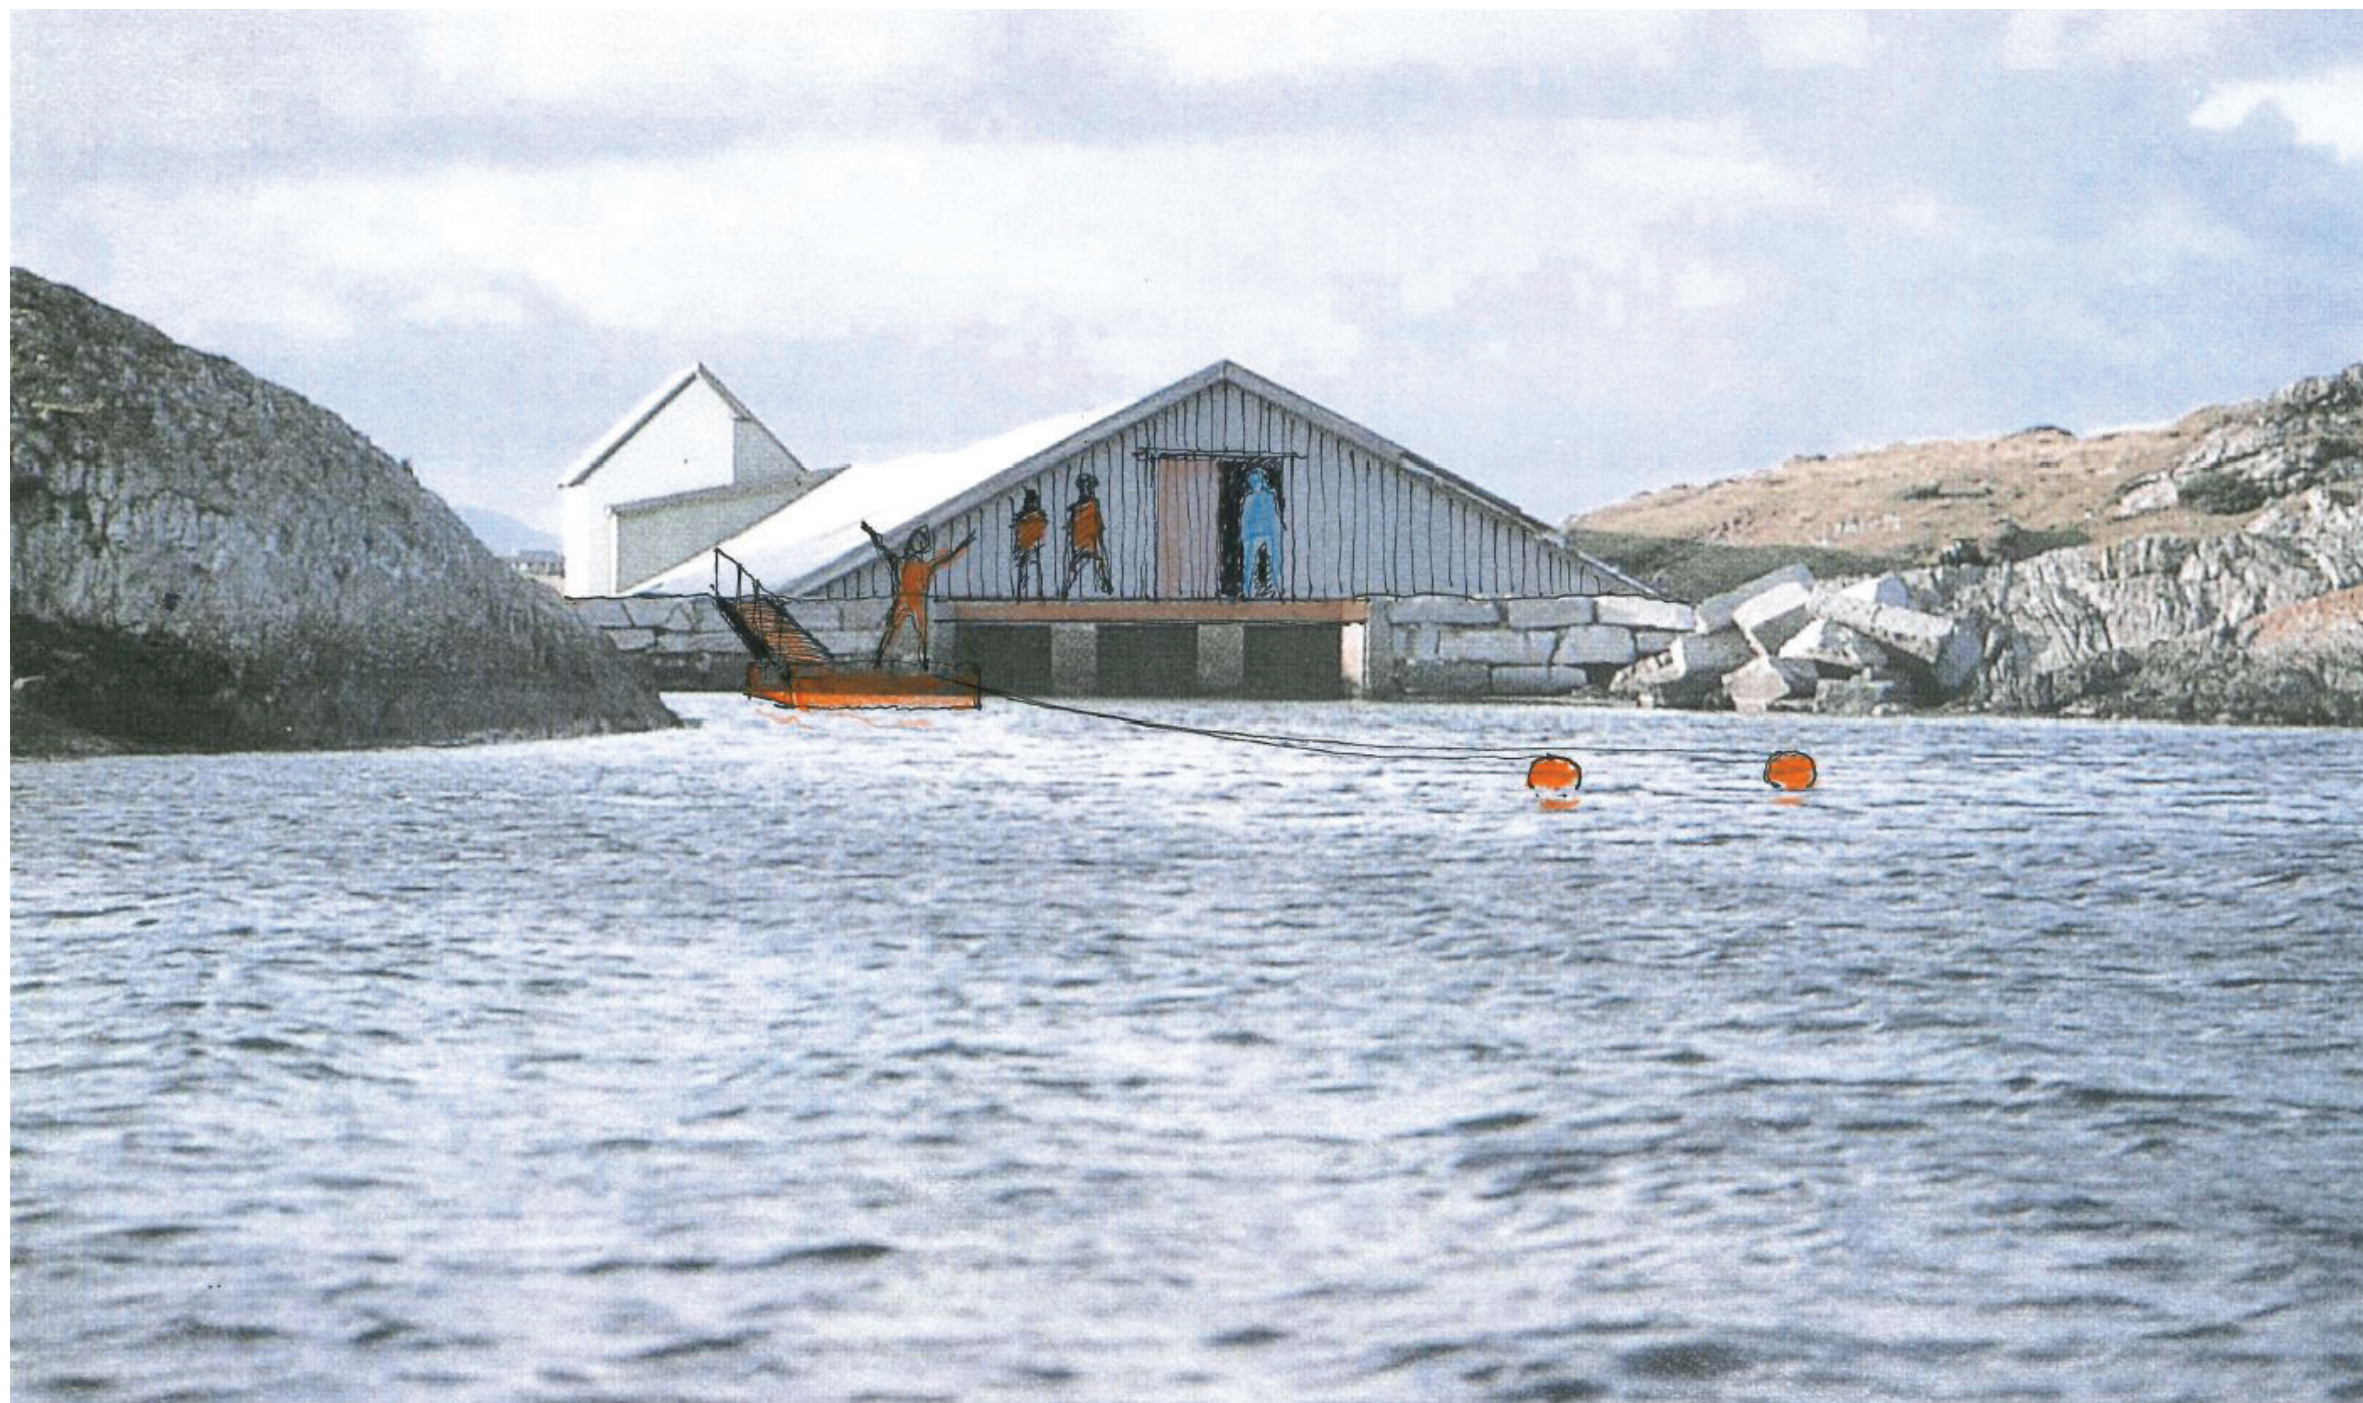
## BJELLANDPARKEN

### SØRSIDEN

Historiske åpninger reetableres og det tillates bygging av en brygge på galvveggen kombinert med en flytebrygge som kan ta imot båter.

Bryggen plasseres i eksisterende innhukk i betongmur og har mål 2 x 6,5m.
