## KARTLEGGING OG ILLUSTRASJONER AV PLANFORSLAG

## TRE HUMMERPARKER

### TREDELT REGULERING

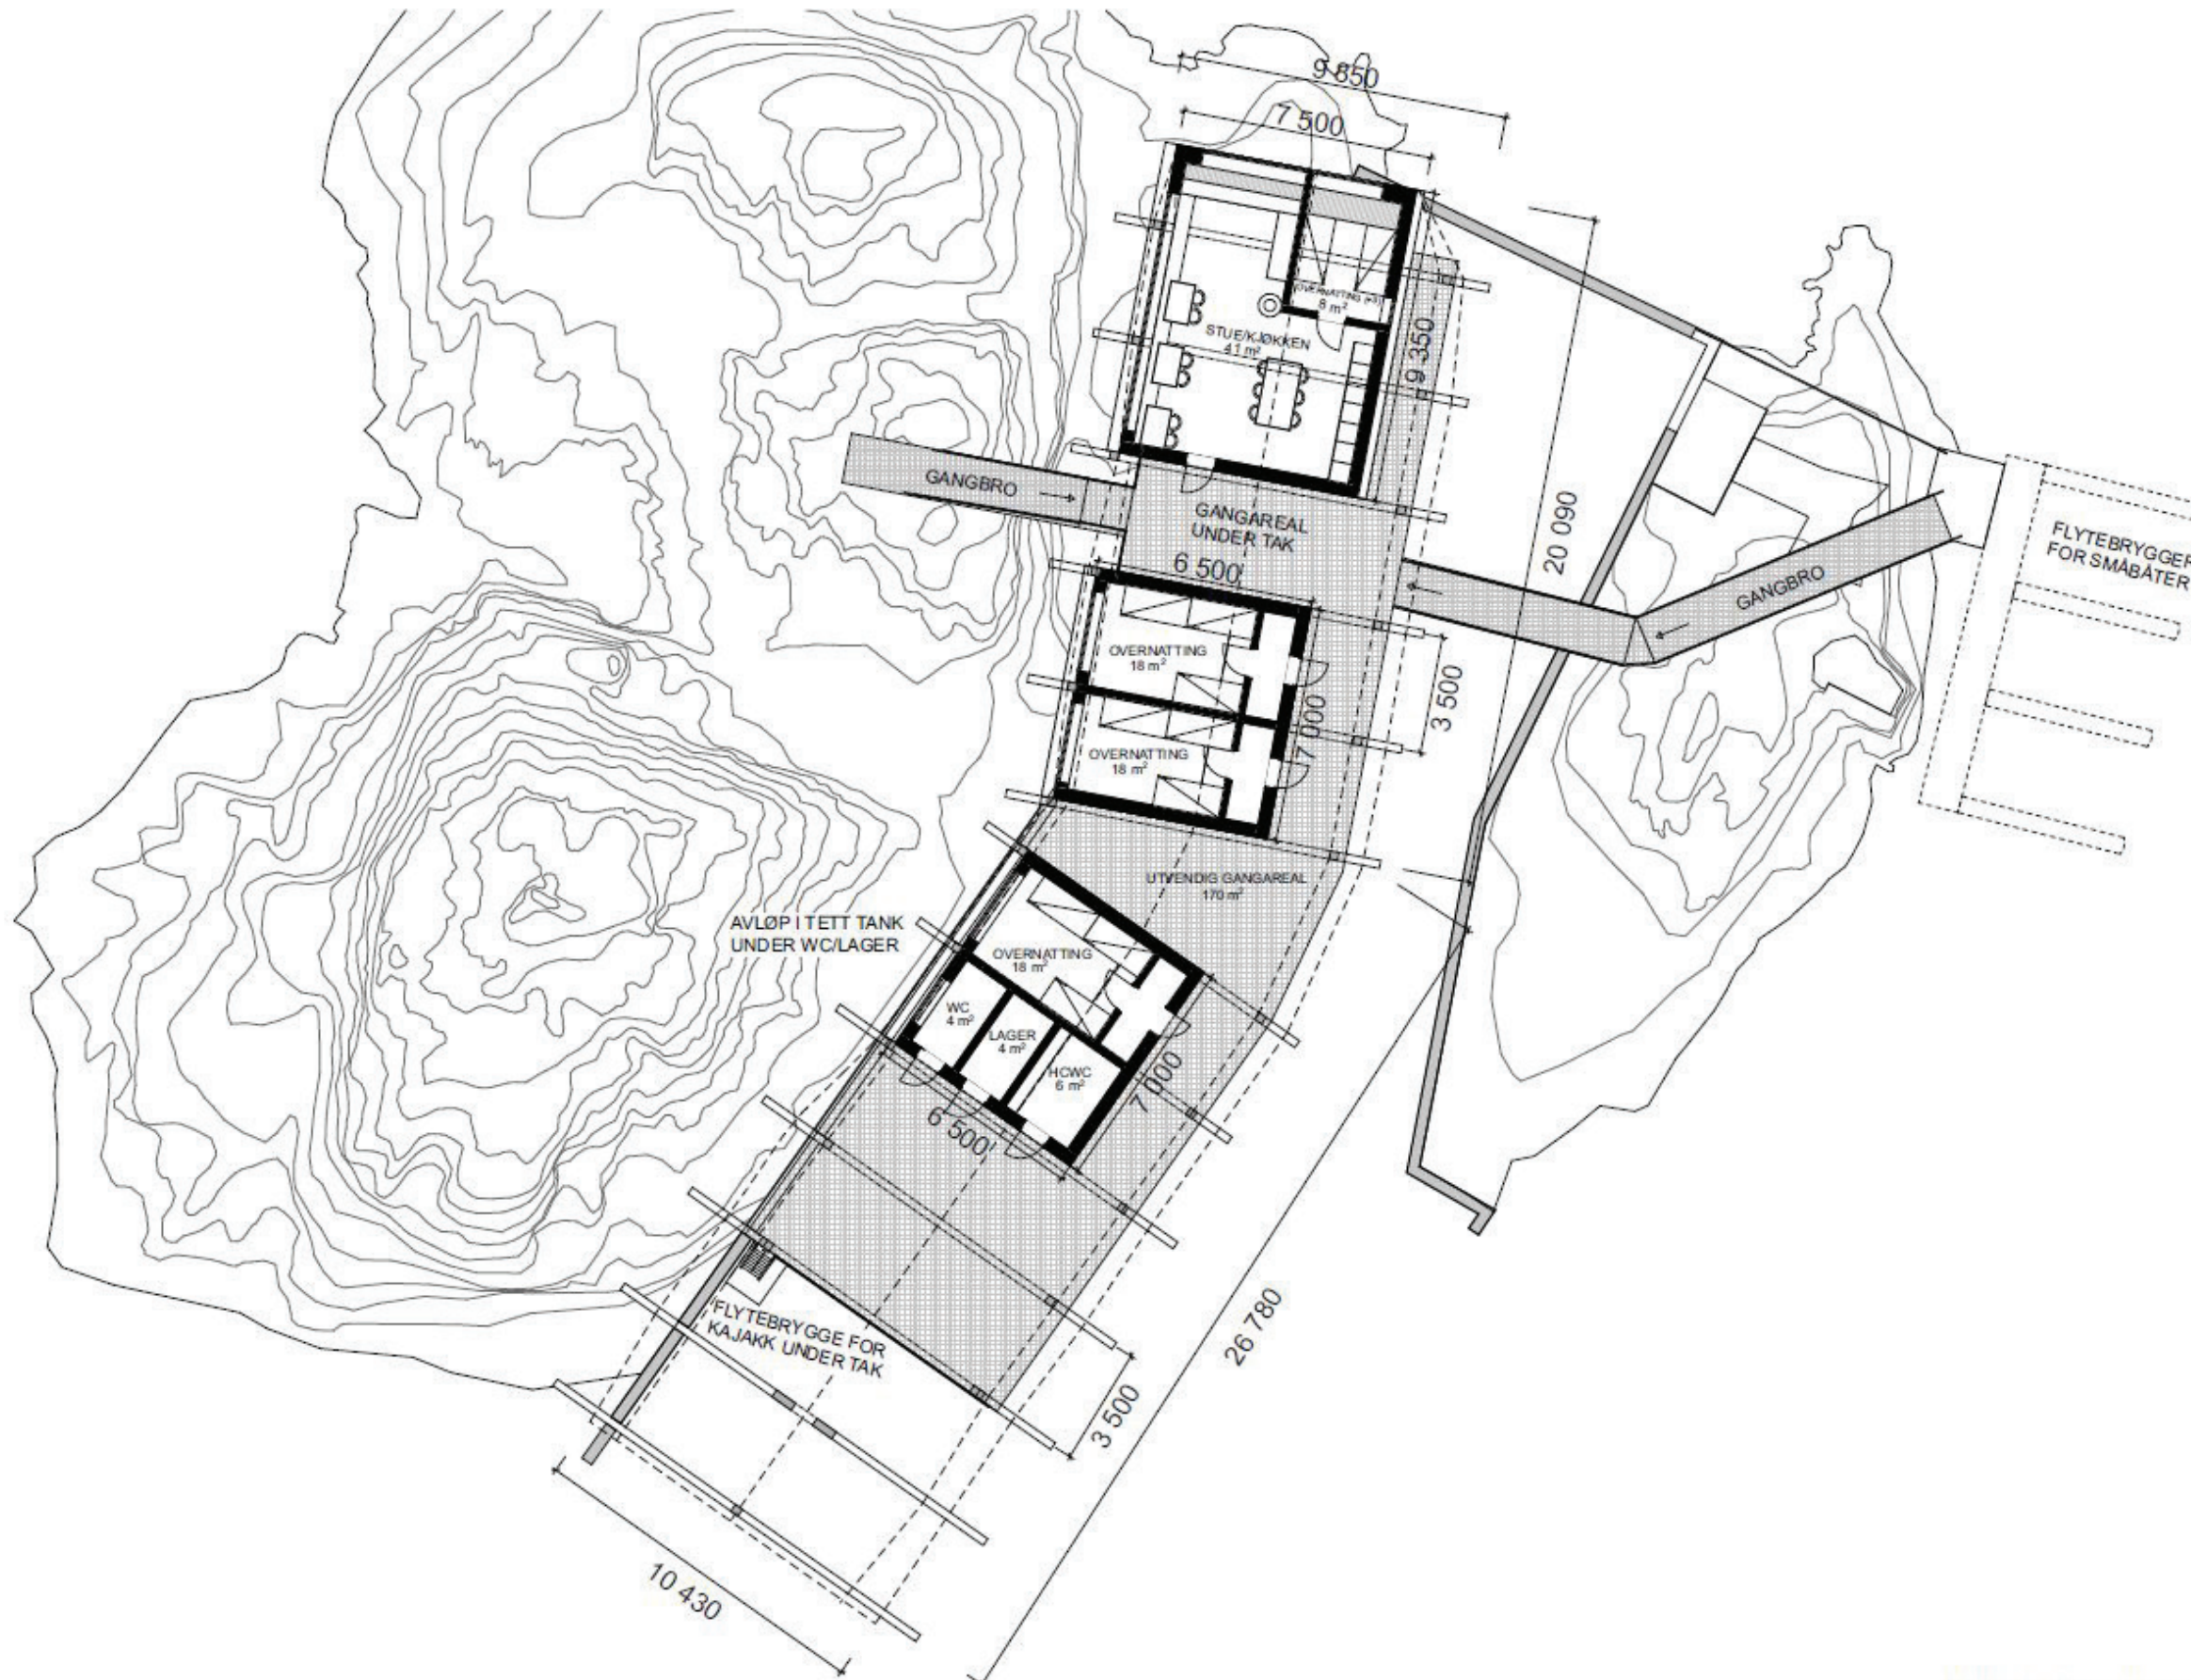
LANGSNITT  
1:200

Rammene er kledd med et stort tak som gir bygget form. Under taket er det etablert et gulv på k+2,5 som er innredet med tre frittstående volum, der ett rommer oppholdsrom og overnattingsrom, neste har overnattingsrom og siste har overnatting og birom.

Gulvet er avsluttet to rammer før taket slik at det dannes et overdekket vannrom i sørenden. Dette er utformet for å ta imot gjeste som kommer til anlegget i kajakk eller andre mindre båter. Kajakken kan trekkes opp og legges på gulvet.

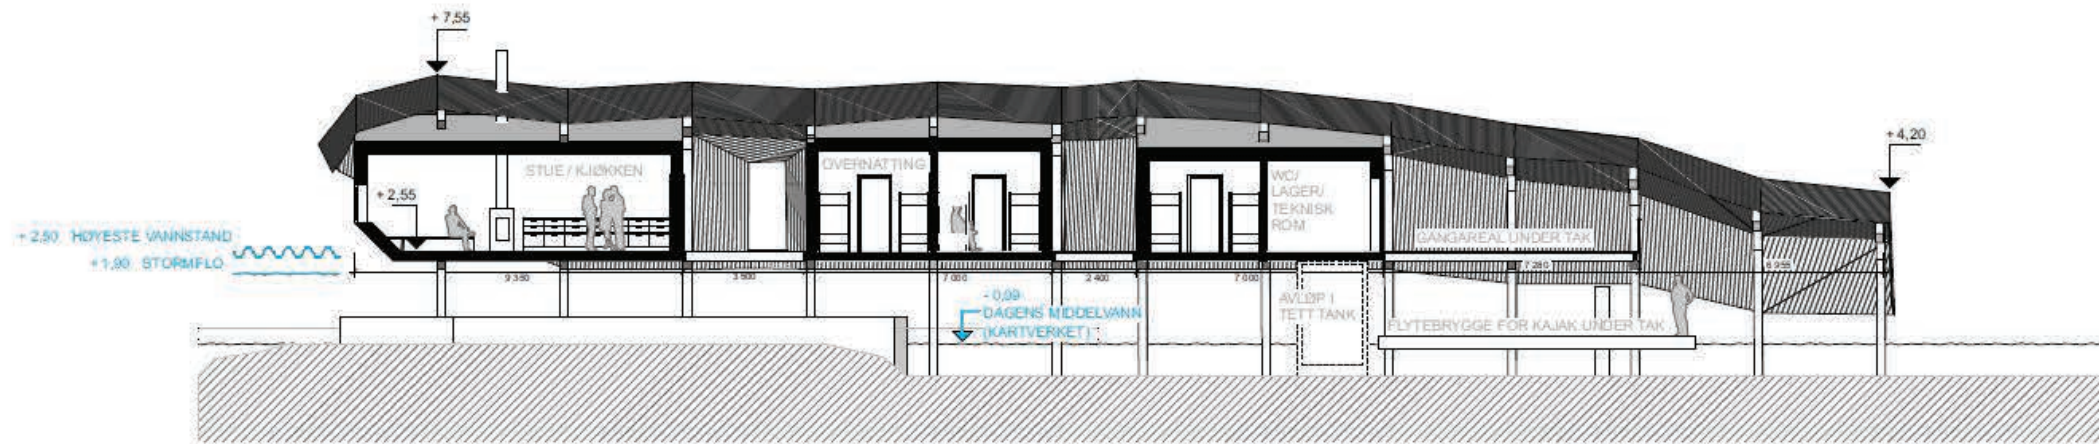
Bygget er plassert konstruksjon består av rammer plassert på punktfundamenter i sjøbunnen. Utformingen gir begrensete inngrep. Punktfundamentene er plassert uavhengig av eksisterende betongmur.

Rammene har prinsipiell likhet men utformes individuelt for å kunne ta opp ulikheter i høyder og vridninger.
