# Forundersøkelse for **Hestholmen Ø**

NS9410:2016

**Grieg Seafood Rogaland AS**

| Forundersøkelse for Hestholmen Ø | | | |
|---|---|---|---|
| Rapportnummer | 110219048-3006-01-002 | | |

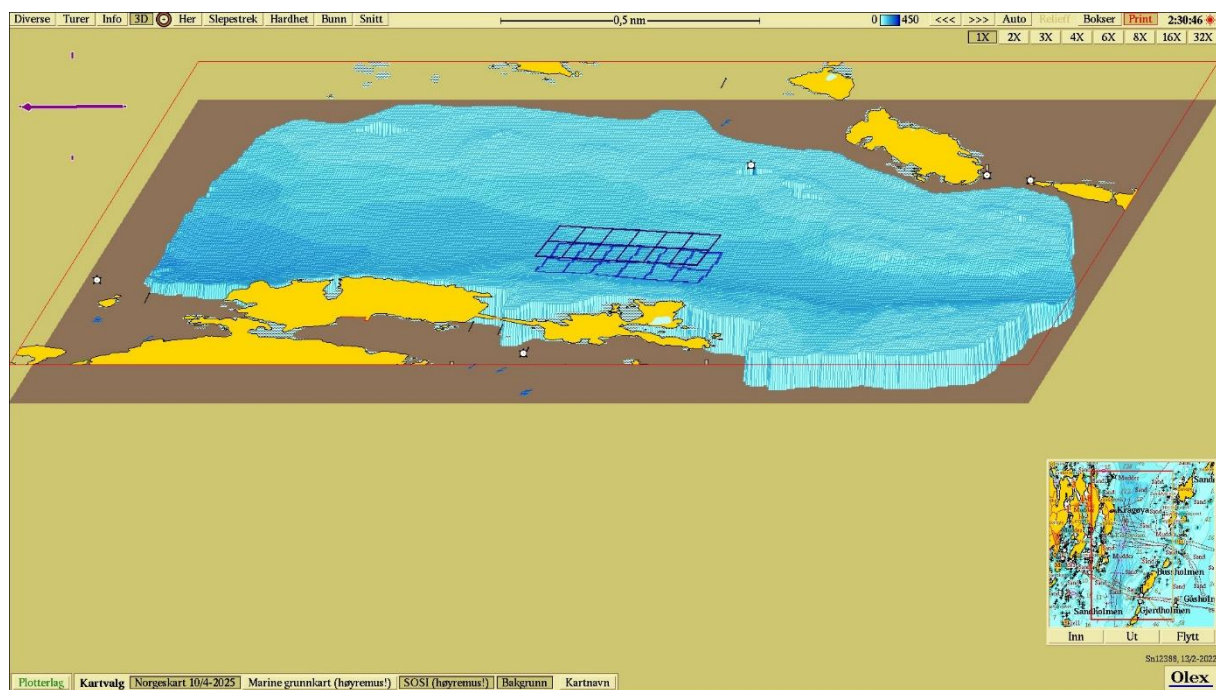
**Figur 3.1.3.** Tredimensjonalt kart (vestlig orientering) av bunnen under anlegget.
